H3 ロケット試験機 1 号機

打上げ失敗の原因究明に係る

報告書

H3 ロケット試験機 1 号機原因究明チーム

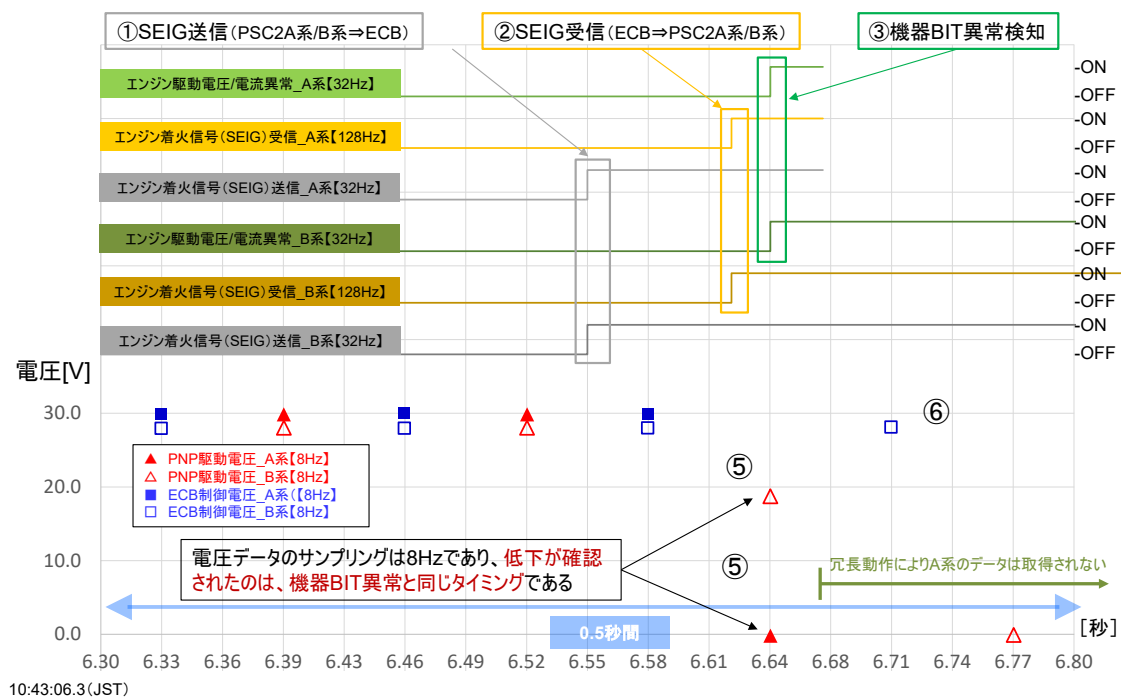
図 4.1-1 SEIG 近傍のテレメータデータ

- SEIG まで ECB/PNP 経由の各バルブの制御は正常。
- PSC2 が ECB に対して SEIG を送信【①】。その後 ECB が PSC2 から SEIG を受信したことを確認【②】。(ここまでは正常動作)
- ECB が SEIG を受信した直後、PSC2 で A 系/B 系共にエンジン駆動電圧/電流異常を示す機器 BIT (Built-In Test:組込み自己診断プログラム) において異常【③】を検知したため、下流機器への電源供給を遮断【④】。
- 同時に A 系から B 系に冗長切替え。
- 同時に PNP に対して供給する駆動電圧が A 系、B 系共に下降【⑤】した (なお、ECB の制御電圧は正常【⑥】)。

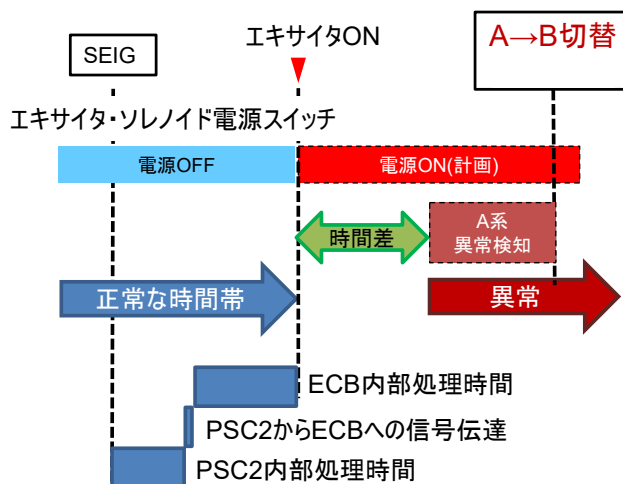
図 4.2-1 エキサイタ ON と A 系過電流検知開始タイミングの時間差

フライト時に得られている離散的なテレメトリデータに対して、機器内や機器間の信号伝達に必要な時間を計測し詳細な評価を進めた。その結果、「エキサイタ・ソレノイド電源スイッチ ON (以下、エキサイタ ON)」と、「A系が過電流検知を開始したタイミング」には時間差があることを確認した。

SEIG を時刻の基準として、SEIG からエキサイタ ON にかかる時間と、SEIG から A 系過電流検知開始までの時間を評価し、時間差が 10ms 程度あることを確認した。補足図を図 4.2-1 に示す。

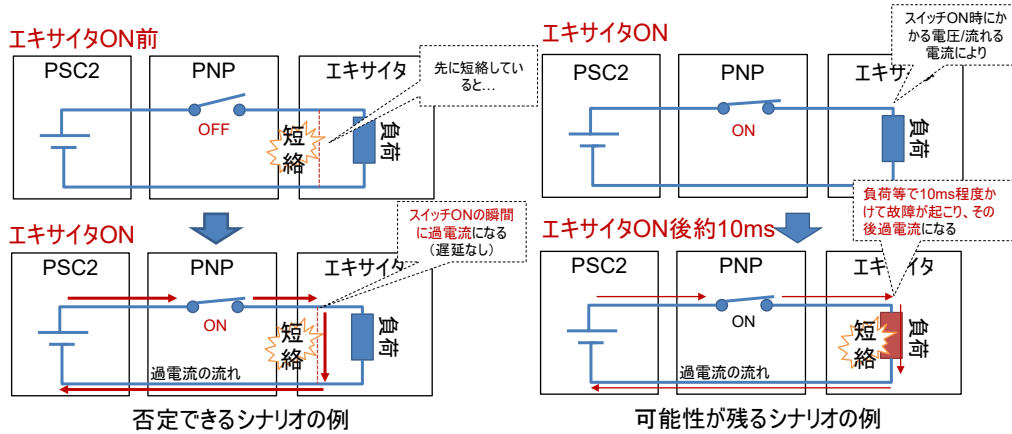
図 4.2-3 上記時間差を有することから想定される故障シナリオの例

- エキサイタ ON の瞬間では、PSC2/PNP/エキサイタを含めた全システム内で完全な短絡・地絡等による大電流は流れていなかった。
- 過電流の発生メカニズムは、エキサイタ ON 後に遅延時間（10ms 程度）を経て完全に短絡・地絡等が発生し、大電流が流れるモードに限られる。

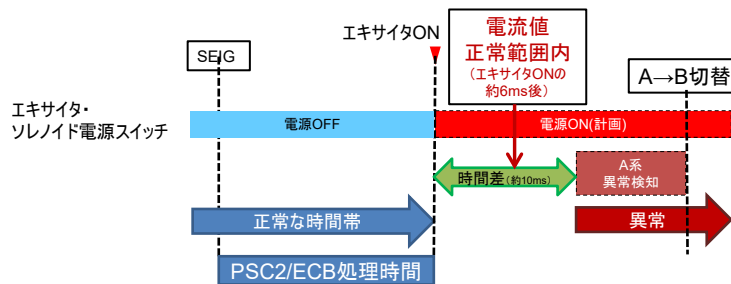
図 4.2-4 エキサイタ ON と異常検知開始タイミングの時間差の間に取得した電流値

- エキサイタ ON から約 6ms 後の電流値は正常範囲内であり、このタイミングまでは電流の大きな変化は発生していない。

これらの分析から、「エキサイタ ON の約 6ms から約 10ms の間に電流値が増加」したと考えられる。

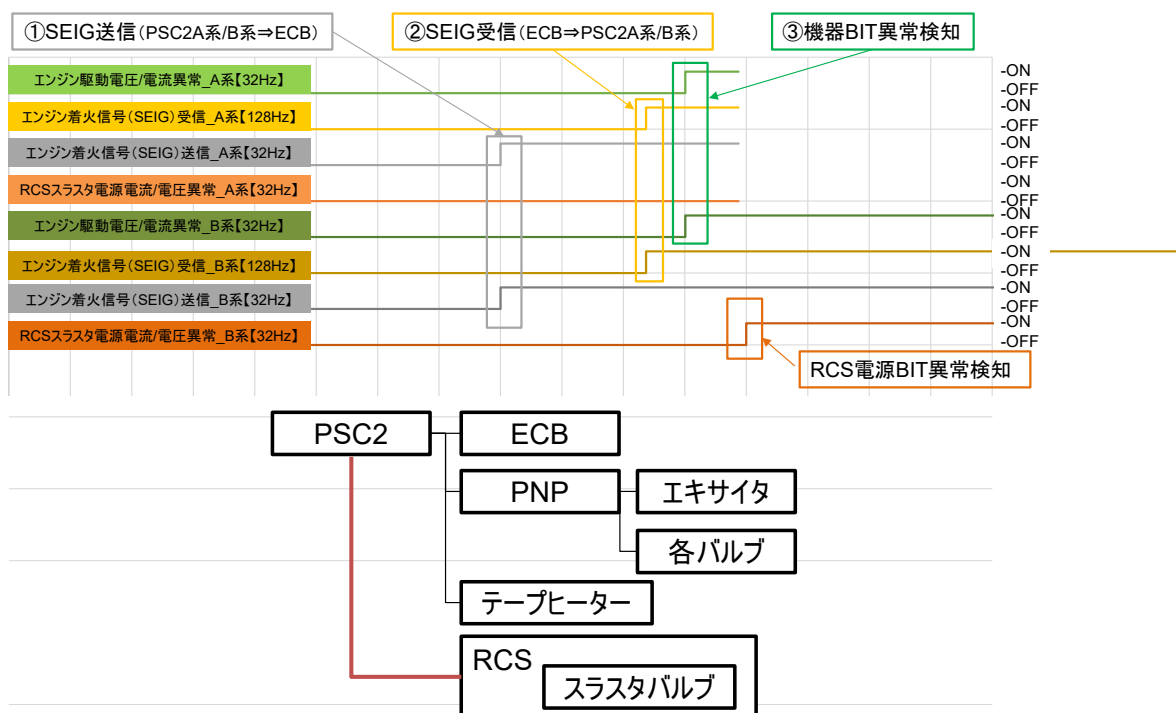
図 5.1-11 RCS 系統フライトデータ評価

- ③の機器 BIT 異常 (PNP 系統) のタイミングで、RCS 電源 BIT は A 系、B 系とも異常検知なし。その後④のタイミングで B 系が異常検知しており、PNP 系統の異常で電源遮断したことを示している。

- RCS 系統が起因の場合には、RCS 電源 BIT (A 系) が③と同時にになる。
- 冗長動作により A 系のデータは③以降取得されていない。

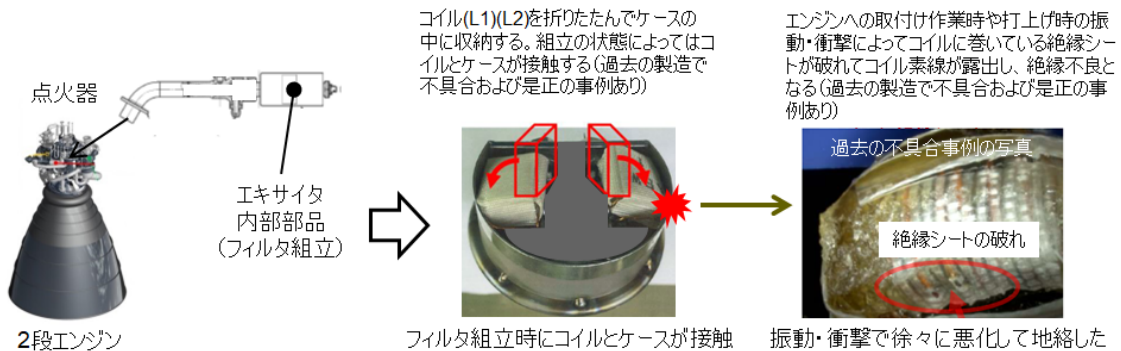
図 5.2-3 故障シナリオ No.15 の補足図

- i. エキサイタ製造において、フィルタ組立時にコイルとケース間の絶縁シートがずれて組み立てられ、コイルとケースが接触した状態でエキサイタ単体製品が完成した（不具合および是正の事例有り）
- ii. エンジンへの取付け作業時や打上げ時の振動で、接触していたコイル素線のエナメル被覆が擦れて徐々に剥がれていき、接触部で地絡しやすい状態が生じた（不具合および是正の事例有り）
- iii. 1/2 段分離時の衝撃でコイルが動いて、被覆の剥がれたコイル素線の一部とケースが接触に至り、軽微な地絡状態（抵抗値が比較的大きい状態）となった。SEIG 時にエキサイタへ通電すると、6ms までは地絡箇所の抵抗値が大きかったため地絡電流は比較的小さかったが、その後地絡した部分での発熱などによって接触部の状態が変わり、過電流を発生させるに至った

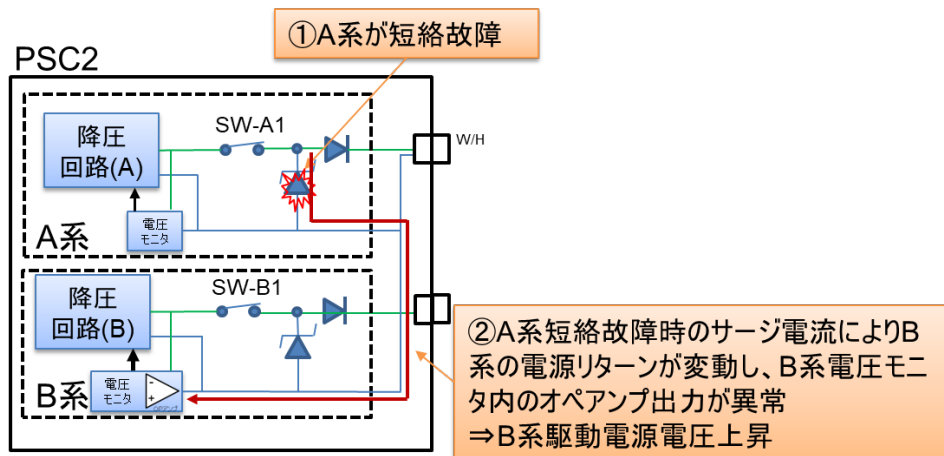
図 5.2-10 固有シナリオ No.2 のメカニズム

PSC2 からエンジン駆動電源を供給する降圧回路が不安定になることを起点に、A 系の定電圧ダイオードの短絡から B 系に故障が伝搬するメカニズムについて、シミュレーションを用いて評価した。A 系の定電圧ダイオードが何らかの理由で短絡した場合、短絡時に生じる電流が A 系のリターンラインから B 系の駆動電源のリターンラインに分流し、B 系駆動電源のリターン電位を変動させる過渡事象(約 0.2ms 間、最大 45.1v) が生じ得ることをシミュレーションで確認した。メカニズムを図 5.2-10 に、シミュレーション結果を図 5.2-11 に示す。

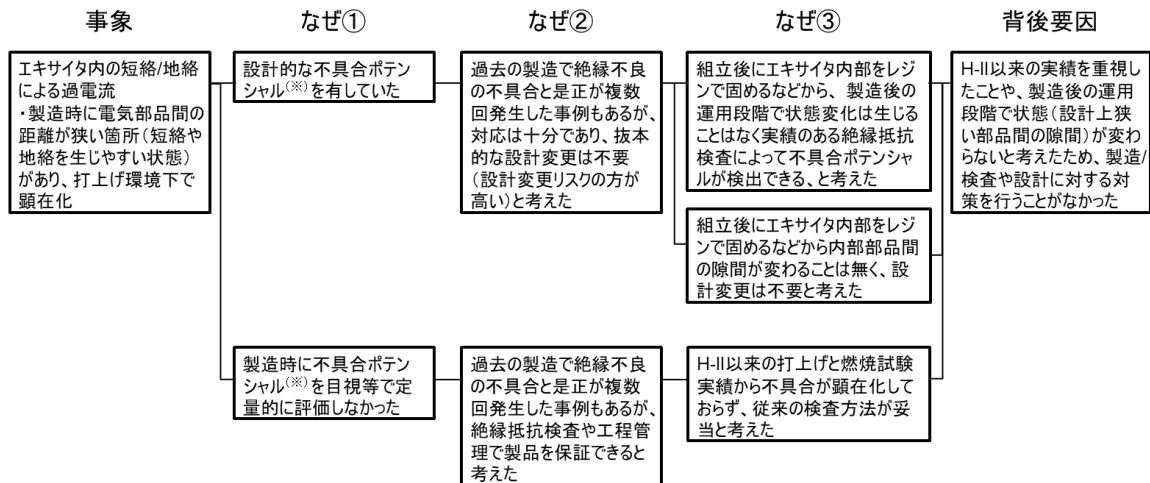
図 6.2-1 (1/3) なぜなぜ分析 (背後要因①)

H-II 以来の実績を重視したことや、製造後の運用段階で状態(設計上狭い部品間の隙間)が変わらないと考えたため、製造/検査や設計に対する対策を行うことがなかった。
