航空機事故と採られた対策の歴史

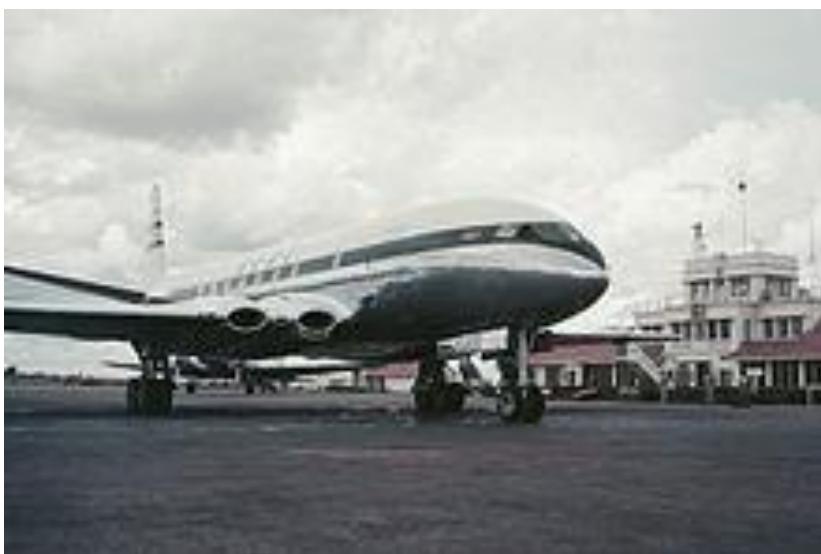
1952年 デ・ハビラント社製“コメット”の就航

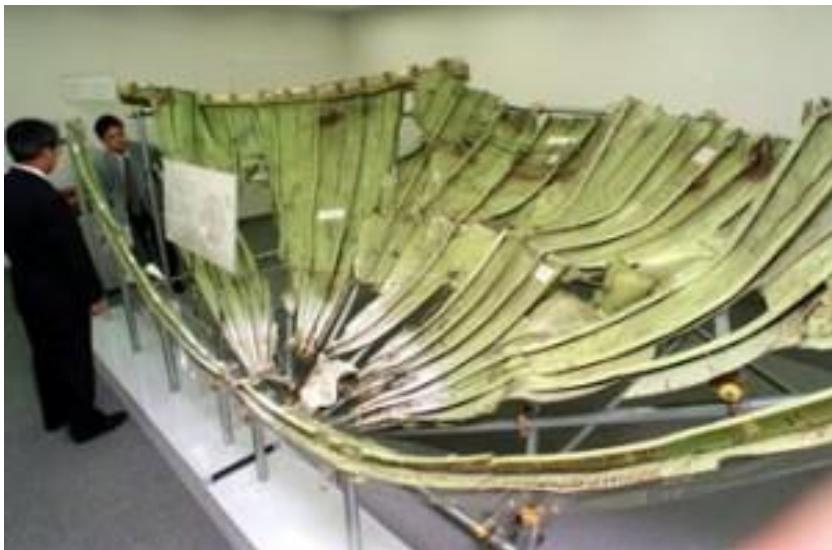
* 事故原因: 1978 年の“尻もち事故”で損傷した圧力隔壁をメーカーであるボーイング社が修理を行ったが、その際構造修理マニュアル(SRM / Structure Repair Manual)に沿った作業を行わなかった為、その後の離発着で圧力隔壁の疲労破壊が起こり、操縦不能となって墜落した。

事故現場から回収した圧力隔壁の損傷状態

* 事故後の対策: ①方向舵、昇降舵、水平尾翼を操作する油圧システムのパイプの経路変更(床下から胴体側面)を行うと共に油圧パイプにチェックバルブ(パイプ破壊に伴う作動油の喪失を食い止める為のバルブ)を増設する ②大規模修理実施後の追加整備要目(航空機が廃棄されるまで継続実施を義務付ける)を設定する(←日本国籍機のみ)

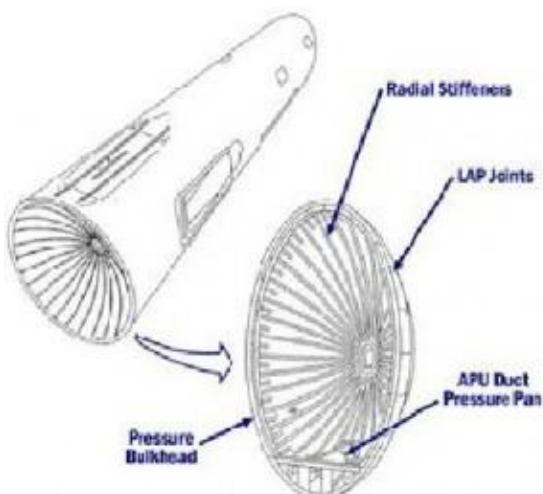
圧力隔壁(“Pressure Bulkhead”;上図):客室内の与圧をこのお椀型の隔壁で支えている(FAAの公開資料より抜粋)

圧力隔壁を設計する段階で、①圧力隔壁が急激に破壊されると尾部構造(垂直尾翼、水平尾翼など)も同時に著しく破壊されてしまうこと、②圧力隔壁が急激に破壊されると操縦に不可欠な油圧システムの全系統(フェイルセーフの目的で独立した4系統で構成されている)が同時に不作動となること、は想定していなかった

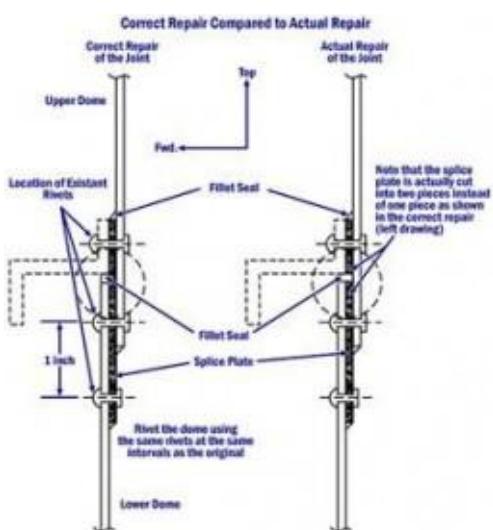
上の図で左が正しい修理方法。右が間違えた実際の修理方法: 黒く塗りつぶしてあるジュラルミンの板が

中心でつながっていない⇒上の板と下の板は結果として、それぞれ一つのリベットで繋がっておるだけとなる。左側の正しい修理方法の場合、それぞれ二つのリベットで繋がっている(FAA の公開資料より抜粋)
