H3 ロケット試験機 1 号機

打上げ失敗の原因究明に係る

報告書

H3 ロケット試験機 1 号機原因究明チーム

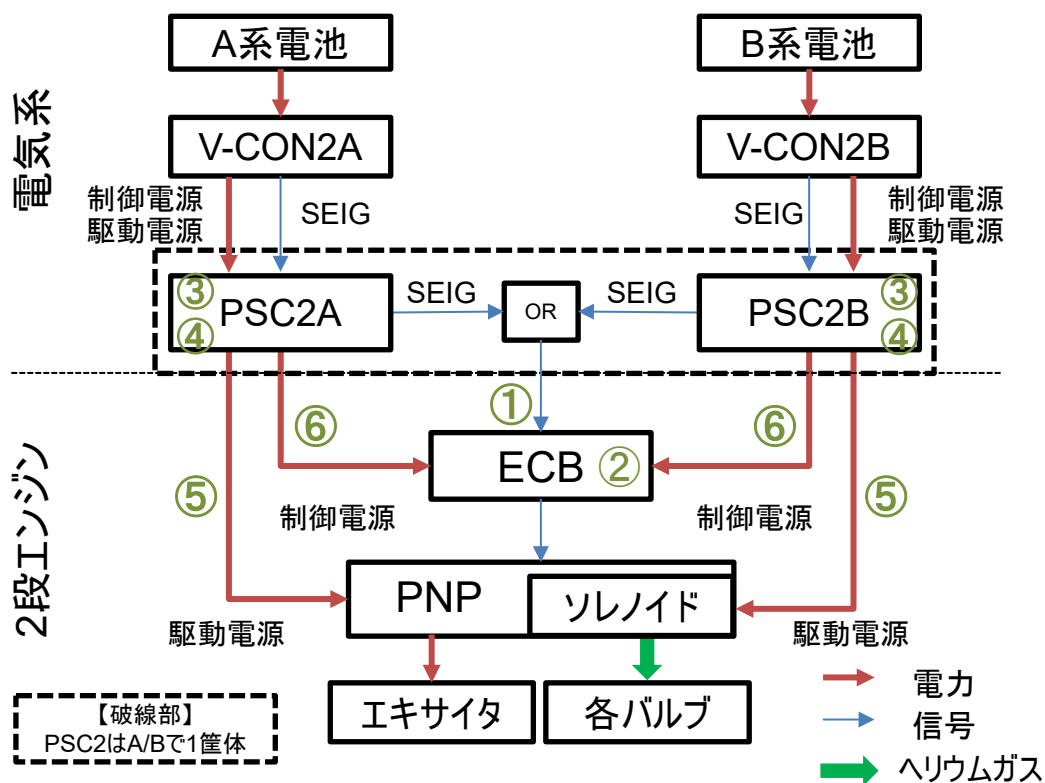
図 4.1-2 2 段エンジン制御接続系統図との関係

H3 ロケット試験機 1 号機のテレメータデータにより、2 段エンジン制御接続系統における以下の動作を確認した。テレメータデータを図 4.1-1、2 段エンジン制御接続系統図との関係を図 4.1-2 に示す。

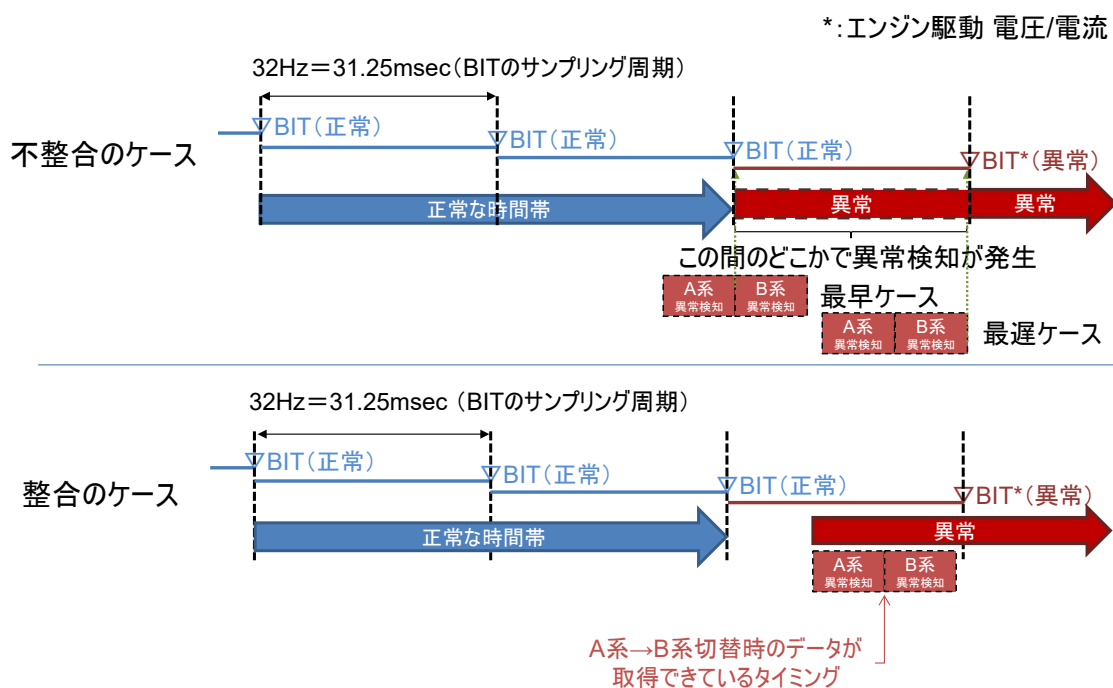
図 4.2-2 A 系異常検知と B 系異常検知の発生タイミングへの考察

この時間差を有することから、図 4.2-2 に示す通り、A 系異常検知と B 系異常検知がマイナーサイクル (1/32 秒) 内のどのタイミングで発生したかの候補ケースのうち、「不整合のケース」と「整合のケース」を識別した。

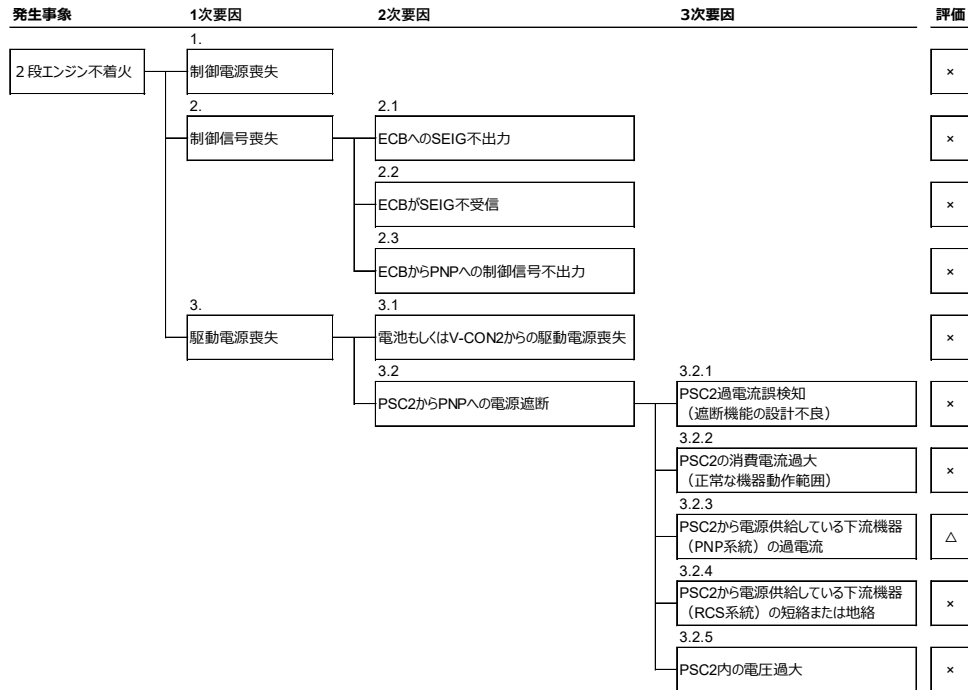
図 5.1-1 FTA (1~3次要因)

H3 ロケット試験機 1号機のテレメータデータから、2段エンジン不着火に関して制御接続系統図から FTA の評価を行い要因の絞り込みを行った。次項以降の調査結果を含めた FTA の分析結果を図 5.1-1, 図 5.1-2 および表 5.1-1, 表 5.1-2 に示す。

3.2.1	×	H3 固有	PSC2内部品の単品故障では、A系/B系の両系統のエンジン駆動電源は遮断されない。過電流で下流機器への電源供給を遮断する機能の動作確認とデータ取得を行い、PSC2の遮断機能は設計通り機能することを確認した。フライトデータの詳細確認および再現試験から誤検知の可能性はないことを確認した。

3.2	3.2.2	×	H3 固有	2段エンジン着火 (SEIG) 時に、エンジンバルブ/エンジン点火用のエキサイタ等が同時動作する際の消費電流を機器レベルおよびシステムレベルの試験にてデータ取得し、機器の正常な範囲では異常検知に至るような過電流は発生しないことを確認した。
		3.2.3	△	H3固有 /H-11A 共通	図5.1-2参照

3.2.4	×	H3 固有	RCS系統のBITが異常を検知していないことをフライトデータから確認した。
3.2.5	×	H3 固有	推進系コントローラ (PSC2) に供給している電圧は正常、PSC2内部の電圧はSEIG前は正常。SEIG信号を受けてPSC2内の電源供給機能は動作しないため電圧過大となるモードはない。

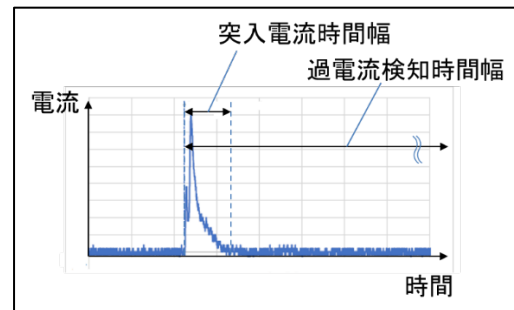
図 5.1-10 時間に対する余裕度

正常時の SEIG 時突入電流の時間幅は、過電流検知時間幅よりも十分小さいことを確認した

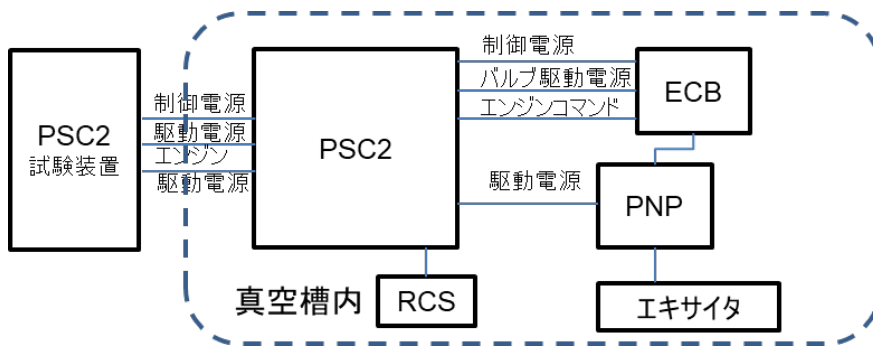
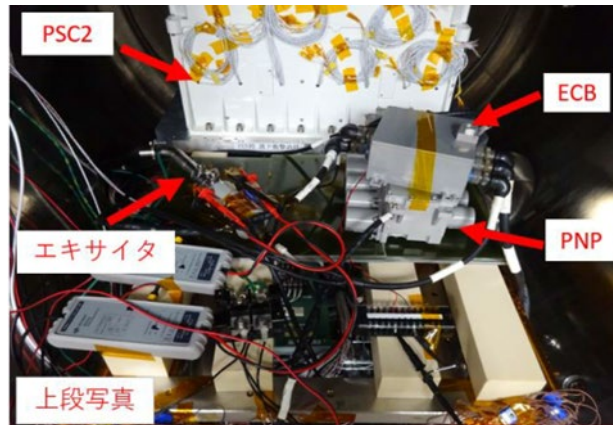
図 5.1-13 試験コンフィギュレーション

試験結果として、いずれの圧力下において取得したデータ (機器 BIT、電圧・電流波形) に異常はなく、未知の故障シナリオは抽出されなかった。

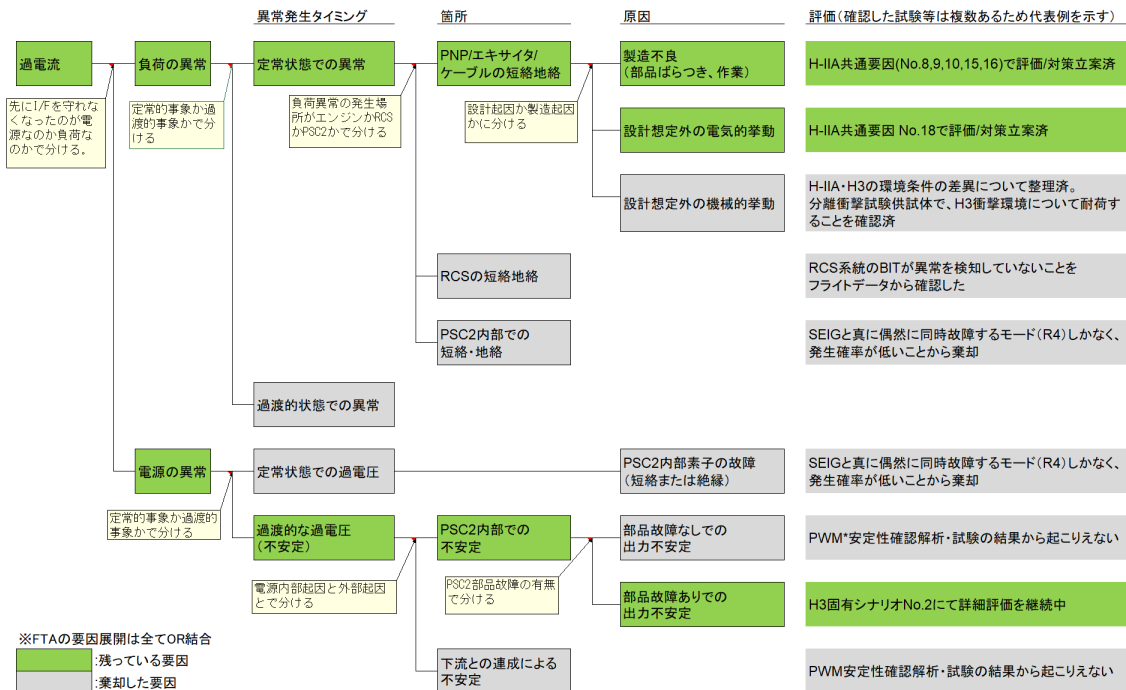
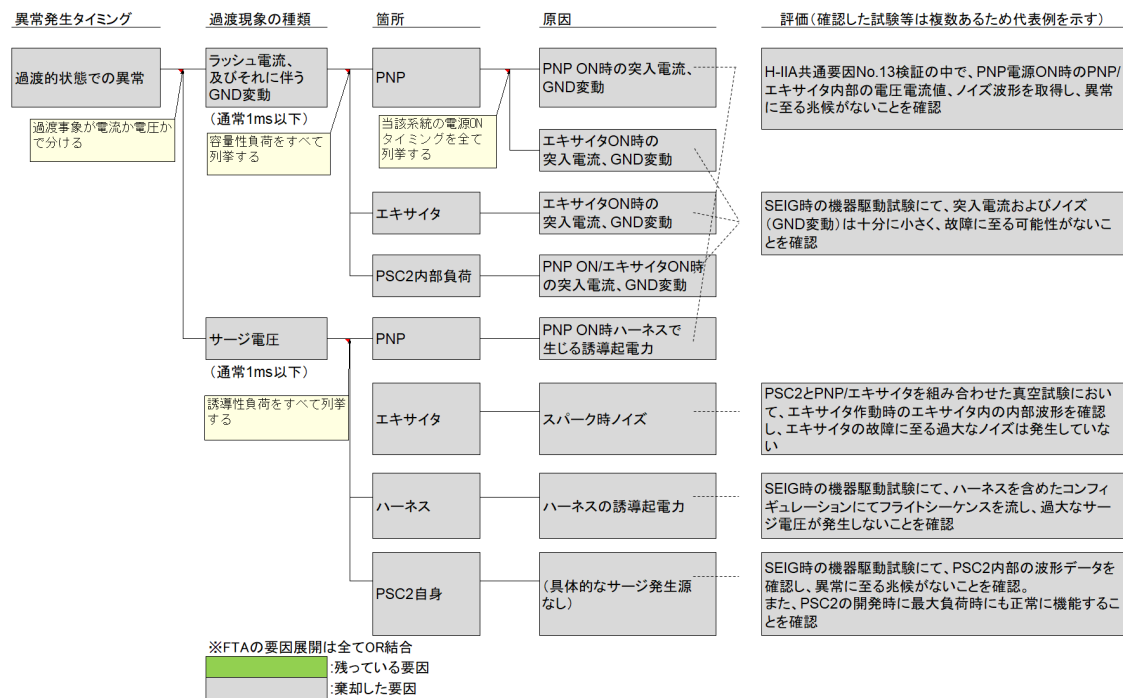
図 5.3-2 PSC2 系統の過電流の FTA (1/2)

5.1項に示すFTAは、H-IIAロケットとの共通要因を早期に識別する観点から、「機能」や「部位」の切り口で要因展開しており、過電流をトップ事象としたときには網羅性が確認しにくい構成であった。それを補うため、PSC2のエンジン駆動電源系統の過電流をトップ事象として、各要因に展開する際の視点を明確にすることで網羅性を確認しやすい構成として作成したFTAを図5.3-2に示す。

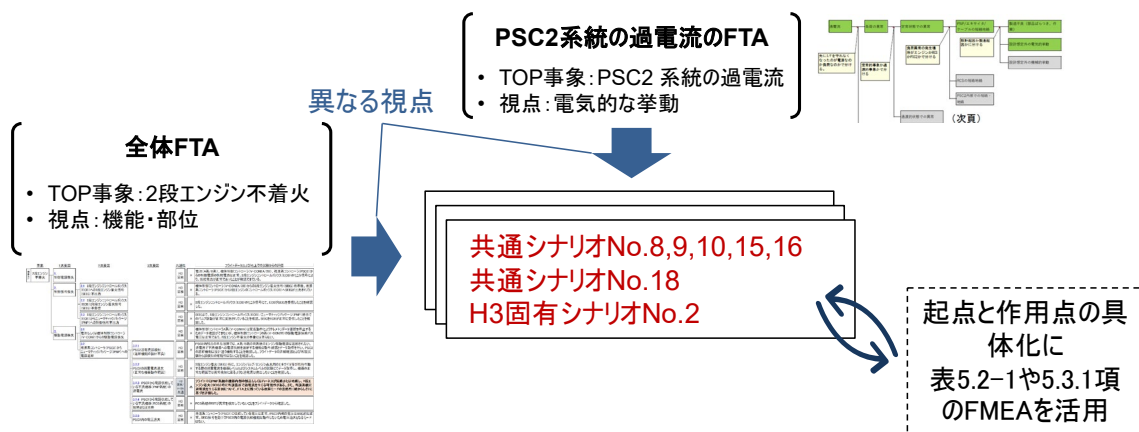
図 5.3-3 異なる視点での確認結果

5.1 項に示す全体 FTA は 「機能」、「部位」の視点で要因展開したことから、作用点 (図 5.3-1 の②、⑤) の「箇所」の網羅性を判別しやすい構成である。また、5.3.2 項に示す PSC2 系統の過電流の FTA は「電気的な挙動」の視点で要因展開したことから、作用点 (図 5.3-1 の②、⑤) の「状態」の網羅性を判別しやすい構成である。図 5.3-3 に示すように、異なる視点で展開した 2 つの FTA の双方とも最終的に同じシナリオと結びついており、いずれの視点にも抜け漏れがなく識別できていることを確認した。

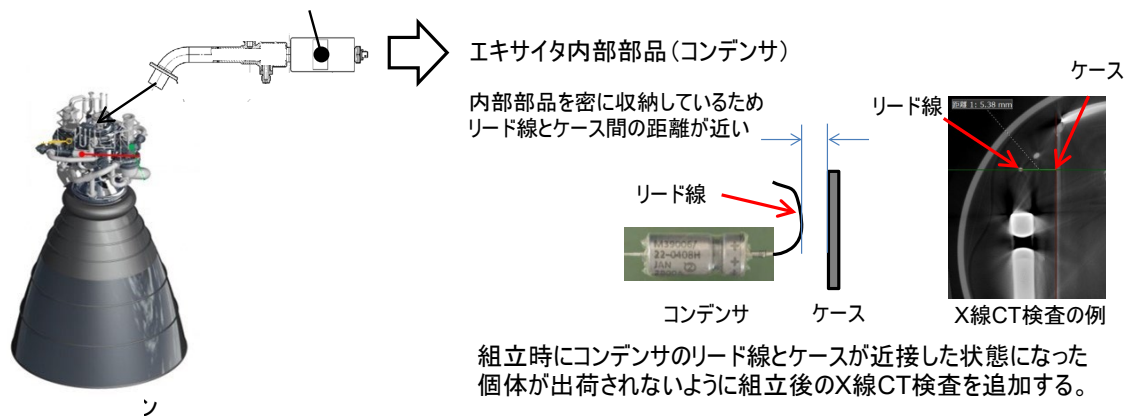
図 6.1-2 共通シナリオ No.9 の対策補足図

共通シナリオ No.9 エキサイタ内部のコンデンサ（リード線接触）の故障

- リード線に保護テープを追加する。＜絶縁強化＞
- エキサイタの製造検査に X 線 CT 検査を追加し、リード線とケースが近接状態になっていないことを確認する。＜検査強化＞

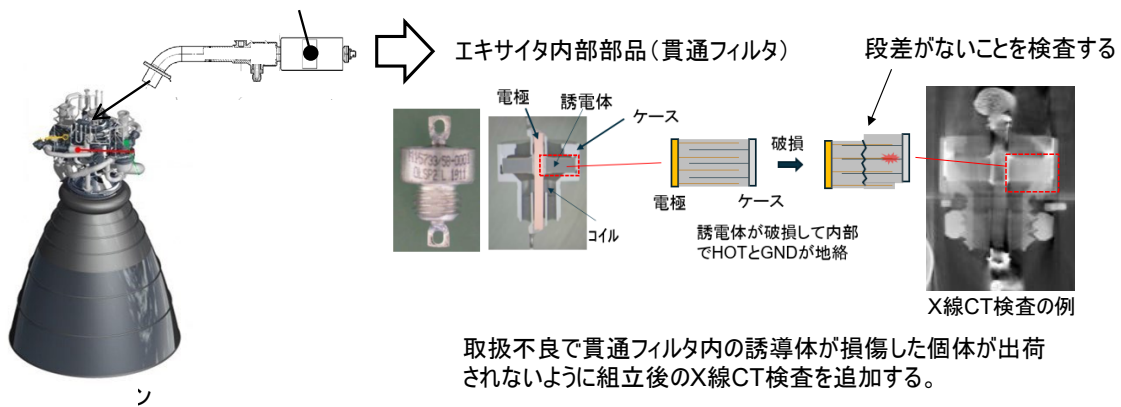
図 6.1-3 共通シナリオ No.10 の対策補足図

共通シナリオ No.10 エキサイタ内部の貫通フィルタ故障

エキサイタ製造検査に X 線 CT 検査を追加し、貫通フィルタに地絡に至る損傷がないことを確認する。＜検査強化＞

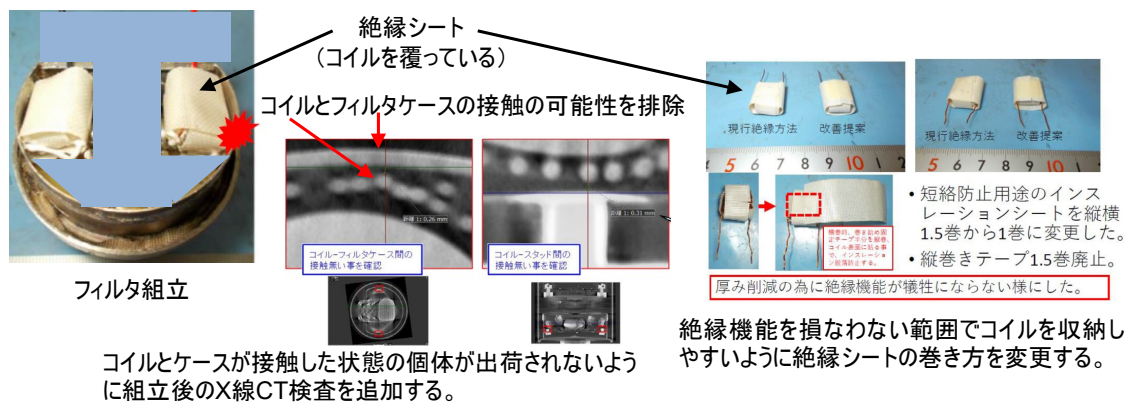
図 6.1-4 共通シナリオ No.15 の対策補足図

- i. エキサイタ製造において、フィルタ組立時にコイルとケース間の絶縁シートがずれて組み立てられ、コイルとケースが接触した状態でエキサイタ単体製品が完成した（不具合および是正の事例有り）
- ii. エンジンへの取付け作業時や打上げ時の振動で、接触していたコイル素線のエナメル被覆が擦れて徐々に剥がれていき、接触部で地絡しやすい状態が生じた（不具合および是正の事例有り）
- iii. 1/2 段分離時の衝撃でコイルが動いて、被覆の剥がれたコイル素線の一部とケースが接触に至り、軽微な地絡状態（抵抗値が比較的大きい状態）となった。SEIG 時にエキサイタへ通電すると、6ms までは地絡箇所の抵抗値が大きかったため地絡電流は比較的小さかったが、その後地絡した部分での発熱などによって接触部の状態が変わり、過電流を発生させるに至った

共通シナリオ No.15 エキサイタ内部のフィルタ組立故障

- エキサイタ製造検査に X 線 CT 検査を追加し、コイルとフィルタケースの接触がないことを確認する。＜検査強化＞
- コイルの絶縁シートの巻き数を 1.5 巻→1 巻に変更して厚みを減らし、コイルをケースに収納しやすくしてクリアランスを改善する。＜絶縁強化＞
- コイルリード線に RTV ゴム、コネクタ基板間ケーブルに熱収縮チューブを追加し摩耗に対する保護を強化する。＜絶縁強化＞

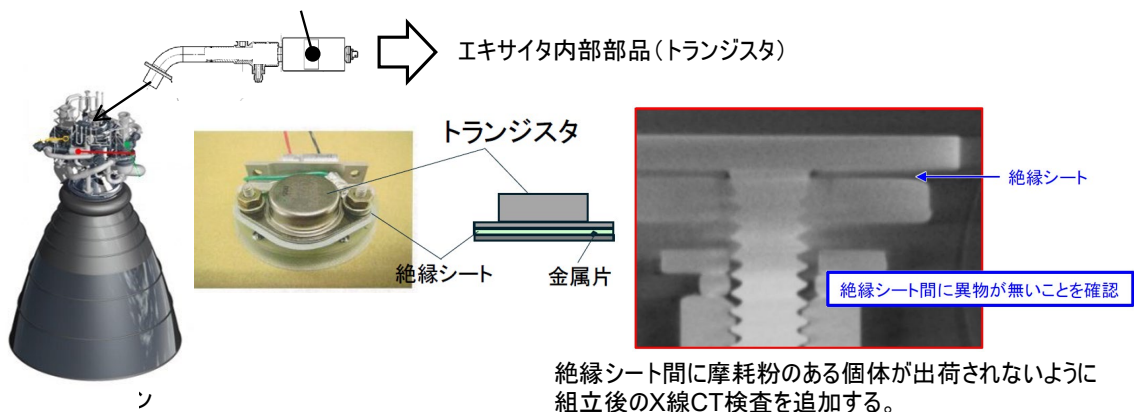
図 6.1-5 共通シナリオ No.16 の対策補足図

共通シナリオ No.16 エキサイタ内部の発振回路部（トランジスタ）故障

エキサイタ製造検査に X 線 CT 検査を追加し、トランジスタとケース間の絶縁シートに摩耗粉（金属片）がないことを確認する。＜検査強化＞
